RAPPORT D'ÉTAT

#25- 441

Nom du dossier : CONSTRUCTION KINGSBORO INC. **Date d'arrivée :** 25 septembre 2025

Description : CAMION 12 ROUES À FLÈCHE TÉLÉSCOPIQUE CHARGEUSE

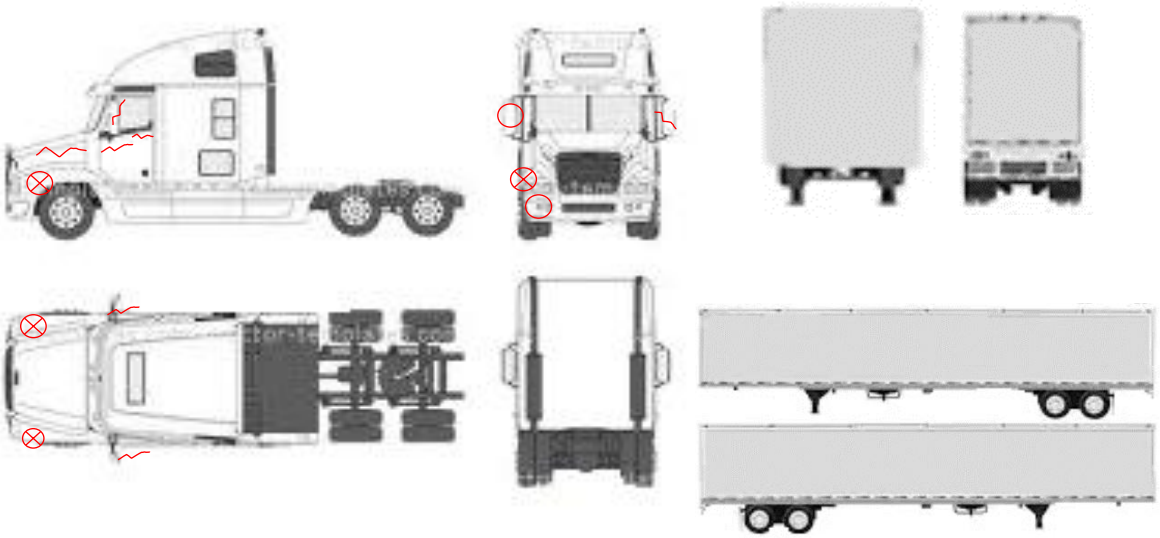
Remarques : Témoin moteur allumé - Cabine opérateur de flèche endommagée
